# УДК 621.7; 621.039.531:546.881; 621.039.634.669-154 СИНЕРГЕТИЧЕСКИЕ ЭФФЕКТЫ В ПОВЕРХНОСТНЫХ СЛОЯХ СПЛАВА СИСТЕМЫ V—Ті—Сг ПРИ ВОЗДЕЙСТВИИ ИОНОВ АРГОНА И ИМПУЛЬСНОГО ЛАЗЕРНОГО ИЗЛУЧЕНИЯ

# SYNERGETIC EFFECTS IN THE SURFACE LAYERS OF THE V—Ti—Cr SYSTEM ALLOY UNDER EXPOSURE TO ARGON IONS AND PULSED LASER RADIATION

> Статья поступила в редакцию 13 сентября 2022 г. После доработки 4 октября 2022 г. Принята к публикации 5 октября 2022 г. Вопросы атомной науки и техники. Сер. Термоядерный синтез, 2022, т. 45, вып. 4, с. 84—92.

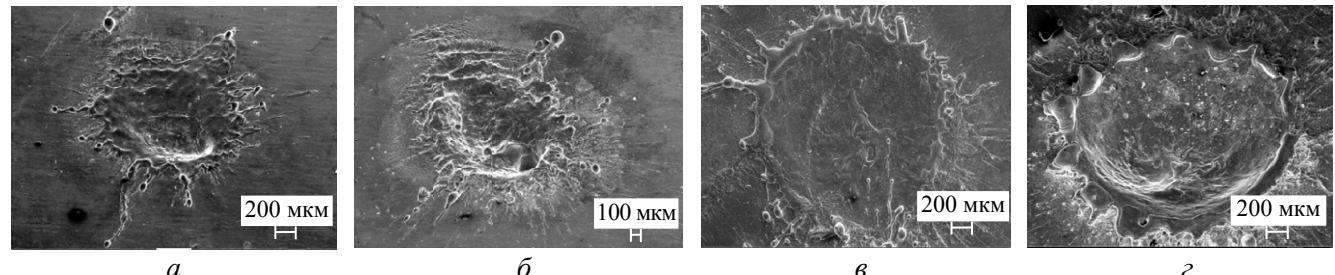
На микрофотографиях рис. 1 показаны результаты воздействия лазерного излучения (ЛИ) на поверхность образца сплава V—10Ti—6Cr—0,05Zr—0,1Si в исходном состоянии (см. рис. 1, *a*, *б*) и после предварительной имплантации ионов Ar<sup>+</sup> (см. рис. 1, *в*, *г*).

Рис. 1. Микрофотографии области воздействия ЛИ на поверхность образцов сплава V—10Ti—6Cr—0,05Zr—0,1Si до (*a*, *б*) и после (*b*, *c*) предварительной имплантации аргона. Количество лазерных импульсов: *a*, *b* — 1 имп.; *б*, *c* — 4 имп.

Можно отметить, что характер повреждения мишеней идентичен (образование лунки, окружённой бруствером, за которым находится зона термического влияния (ЗТВ), однако предварительная обработка образца аргоном вызывает специфические особенности разрушения, о деталях которых будет сказано далее.

Бруствер, окружающий лунку, образован выбросами расплавленного металла, и, как следует из рис. 1, 2, на нём видны многочисленные остроконечные выплески. Часто на их концах, а также на поверхности образца, наблюдаются капли застывшего металла различной конфигурации, причём некоторые из них кристаллизуются путём наращивания слоёв по спирали (см. рис. 2). Такие структуры наблюдали также при импульсном лазерном облучении ванадия на воздухе с использованием установки ГОС 1001 в аналогичном режиме [25]. Как показано в работе [13], где исследовали изменение морфологии при воздействии на ванадий ионов гелия и ЛИ в вакууме, объём таких капель заполнен пузырьками. По-видимому, они формируются с участием имплантированного газа, а также примесей газов и их соединений, которые содержатся в исходном материале.

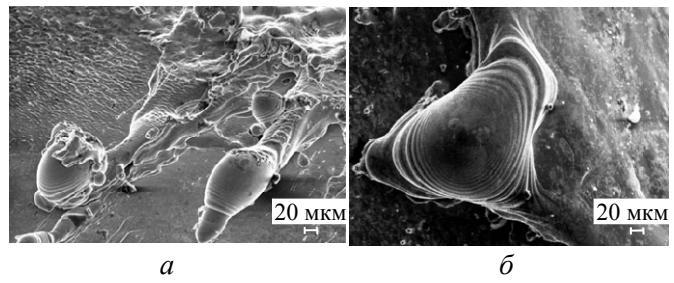
Рис. 2. Микрофотографии застывшего металла на поверхности образцов сплава V—10Ti—6Cr—0,05Zr—0,1Si после воздействия ЛИ в вакууме в режиме модулированной добротности с плотностью мощности потока  $q \sim 1,2 \cdot 10^{12}$  Вт/м<sup>2</sup>, длительностью импульса  $\tau_0 = 50$  нс, (4 импульса): *а* — исходный образец; *б* — образец, предварительно облучённый аргоном

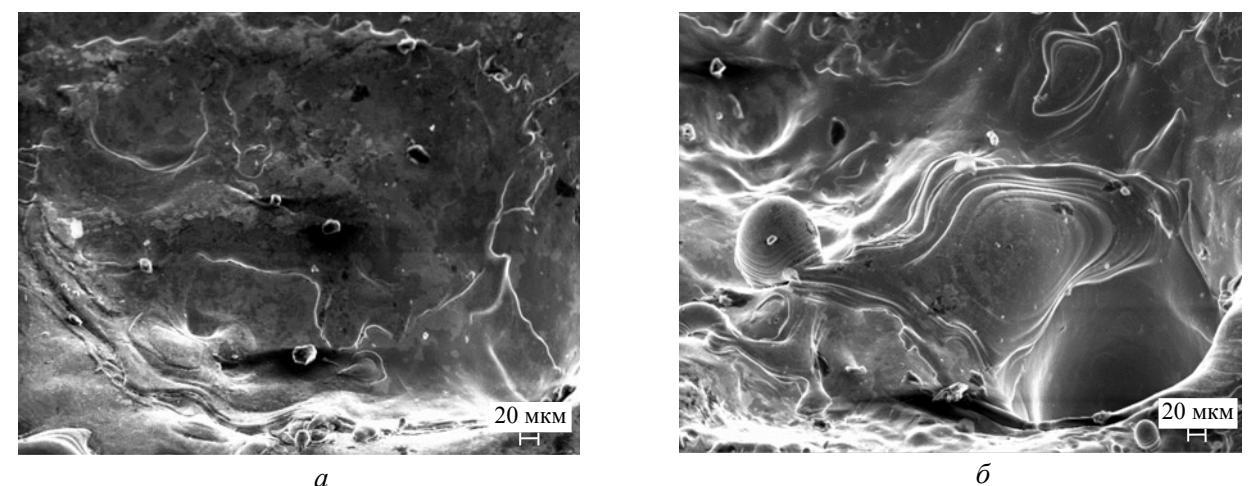
На рис. 3 показана структура поверхности внутри лунки после воздействия на материал ЛИ, которая практически одинакова как для образцов сплава без предварительной ионной имплантации, так и для образцов, предварительно облучённых ионами аргона, и содержит наплывы, капельные и волнообразные структуры. Однако при увеличении числа импульсов ЛИ и при предварительной имплантации газа эти изменения имеют более выраженный характер (см. рис. 1).

Рис. 3. Микрофотографии повреждения поверхности сплава V—10Ті—6Сг—0,05Zг—0,1Si внутри лунки в результате воздействия на мишень ЛИ в вакууме в режиме МД с плотностью мощности потока  $q \sim 1,2 \cdot 10^{12}$  Вт/м<sup>2</sup>, длительностью импульса  $\tau_0 = 50$  нс: a - 1 имп.;  $\delta - 4$  имп.

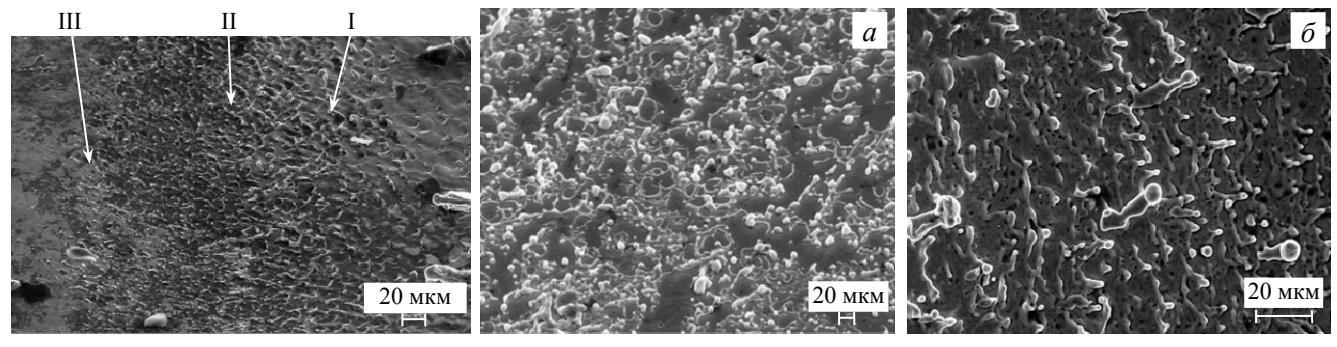
Рис. 4. Микрофотография повреждения поверхности сплава V—10Ti—6Cr—0,05Zr— 0,1Si в области за бруствером после воздействия ЛИ на исходный образец: I — зона сплошного оплавления; II — зона кратеров от блистеров; III — зона отдельных оплавленных фрагментов

Рис. 5. Микроструктура поверхности сплава V—10Ti—6Cr—0,05Zr—0,1Si в области за бруствером после воздействия ЛИ на образец, предварительно облучённый аргоном: a — непосредственно за бруствером;  $\delta$  — по мере удаления от бруствера

Далее следует обратить внимание на особенности структуры поверхности образцов, расположенных за бруствером в так называемой зоне термического влияния (рис. 4, 5).

Так как в этой зоне тепловое воздействие ЛИ на поверхность значительно слабее, то характер повреждения поверхности в данной области мишени отличается от повреждения центральной зоны. Однако и в этой зоне происходят процессы испарения, плавления и кристаллизации поверхностного слоя. Так, для образцов без предварительного облучения ионами аргона в этой области можно наблюдать, что рельеф облучённой поверхности, который формируется при кристаллизации расплавленного слоя, состоит из трёх зон. В первой происходит сплошное оплавление. Отличительной особенностью второй зоны является присутствие оплавленных кратеров, оставшихся от разрушенных пузырей-

После воздействия ЛИ на мишень, имеющую характерную для флекинга поверхностную структуру в результате предварительного облучения ионами аргона [16], характер поверхности в зоне за бруствером резко изменяется: испаряется верхний слой, затем на оплавленной поверхности образуются блистеры по механизму, описанному для необлучённого аргоном ванадия. Однако наличие дополнительно имплантированного газа усиливает образование пузырей, стимулирует их слияние и выброс расплавленного слоя из лунки, что формирует закристаллизовавшиеся капли расплава различной конфигурации и размеров (см. рис. 5, *a*).

Согласно другому механизму формирование газонаполненных пузырей происходит в процессе испарения в микропоры как имплантированных газов, так и газов, присутствующих в исходном материале, а вскрытие их происходит как в жидкой фазе, так и при выплеске летучих компонентов на твёрдую поверхность [28]. При удалении от лунки эти эффекты становятся менее выраженными, так как снижается температура периферийной зоны образца по мере удаления от бруствера (см. рис. 5, б).

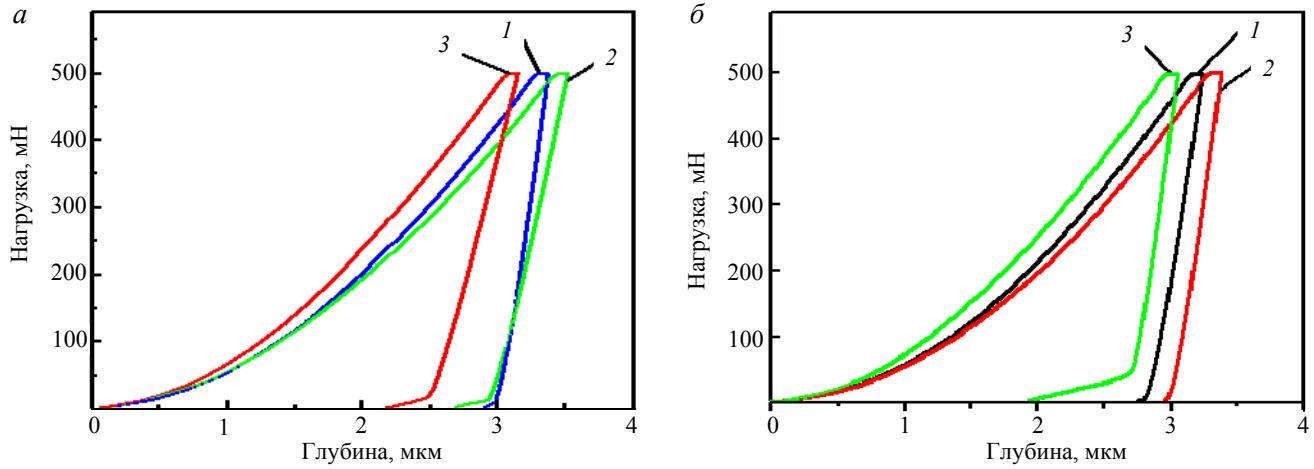
Рис. 6. Типичные кривые индентирования сплава V—10Ti—6Cr—0,05Zr—0,1S после воздействия ЛИ на исходные (*a*) и предварительно имплантированные ионами аргона ( $\delta$ ) образцы: *a* — исходный (*l*), 1 имп. лазера (2), 4 имп. лазера (3);  $\delta$  — Ar<sup>+</sup> (*l*), Ar<sup>+</sup> + 1 имп. лазера (2), Ar<sup>+</sup> + 4 имп. лазера (3)

В таблице приводятся результаты измерения микротвёрдости исходных и предварительно облучённых ионами аргона образцов после воздействия на них лазерных импульсов. Прежде всего необходимо отметить незначительное упрочнение сплава после имплантации ионов аргона. После воздействия лазерных импульсов для обеих групп образцов можно наблюдать общую тенденцию первоначального уменьшения микротвёрдости, а затем её увеличения с ростом числа импульсов. Вероятной причиной подобного эффекта могут быть ряд конкурирующих явлений, проходящих под воздействием различного количества импульсов мощного ЛИ, к которым можно отнести перераспределение легирующих и примесных элементов сплава, термический отжиг дефектов, микродеформацию решётки, образование нитридов или карбидов и т.д. Кроме того, необходимо отметить, что значения  $HV^*$  не имеют чёткой корреляции с  $h_{max}$  из-за неровности поверхности лунки, что влияет на глубину контакта наконечника с испытываемым образцом [30].
